## 型钢-混凝土结构界面的损伤监测试验研究<sup>\*</sup>

蒋田勇, 肖敏, 吴青霖

(长沙理工大学 土木工程学院, 湖南长沙 410114)

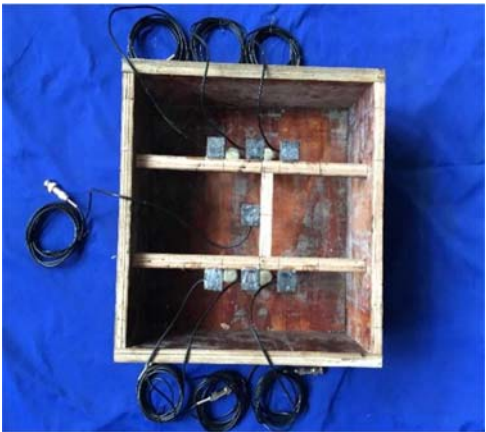
图 4 已固定好压电陶瓷的模具  
Fig.4 Mould fixed with piezoelectric ceramics

在对压电智能骨料进行定位时,为使其埋置于翼缘板内的指定位置,首先将如图 4 所示的木条固定在模板上,再用环氧树脂胶将智能骨料固定在图 4 中的木条上,最后一并浇筑混凝土,以便于浇筑混凝土
